AVIATION SAFETY

อากาศยานที่ประสบอุบัติเหตุ : CASA CN-235-200

อากาศยานที่ประสบอุบัติเหตุ : AgustaWestland AW189

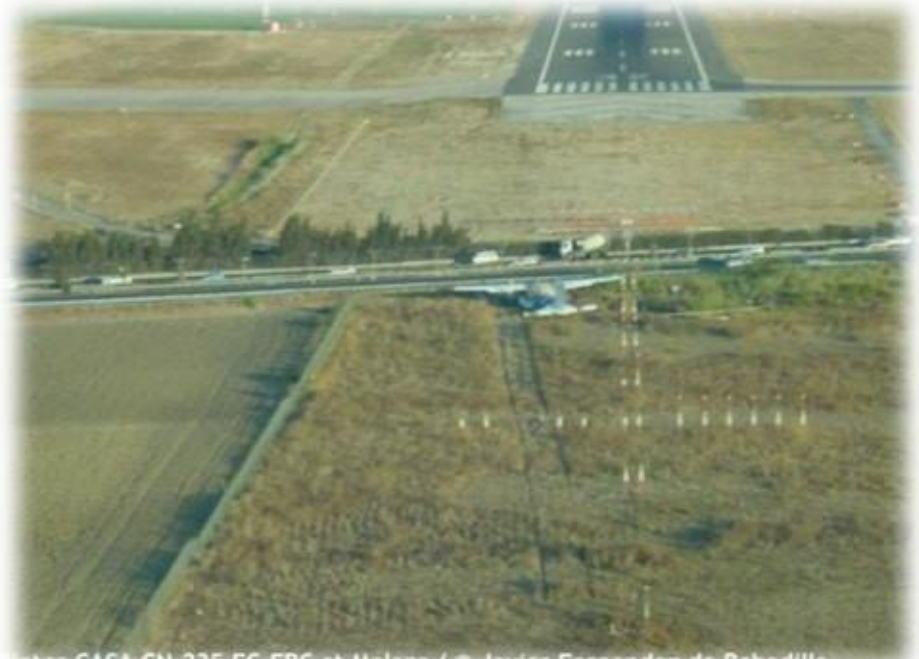
สูญเสียความสูงและชนเข้ากับเสาไฟ approach light ต้นแรก ก่อนถึง runway threshold ประมาณ

500 เมตร และชนไปกับเสาไฟดังกล่าว 5 ต้น ก่อนที่จะไปชนและหยุดอยู่ที่แฉกกันทางด่วน ซึ่งเหตุการณ์นี้นักบินไม่ได้แจ้งลูกเรือ

Binter CASA CN-235 EC-FBC at Malaga / © Javier Fernandez de Bobadilla

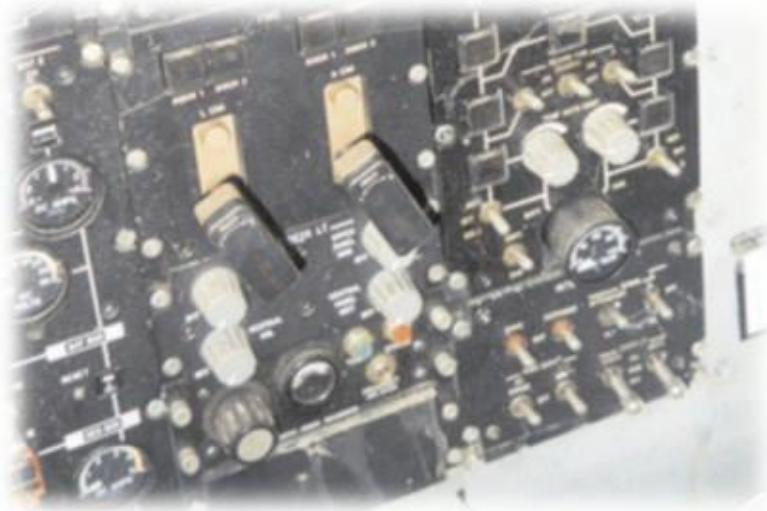
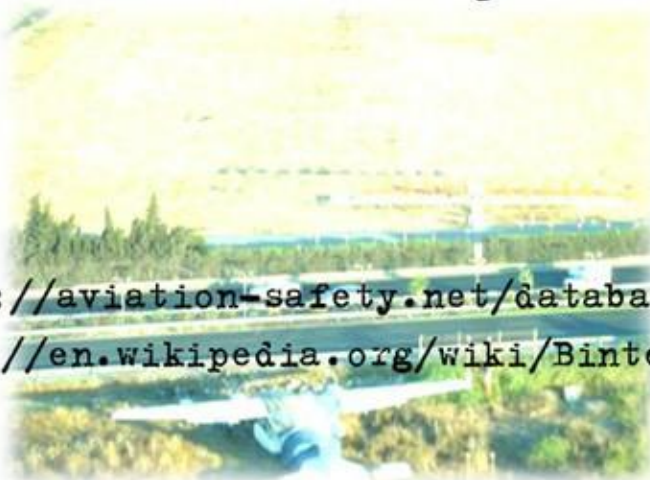
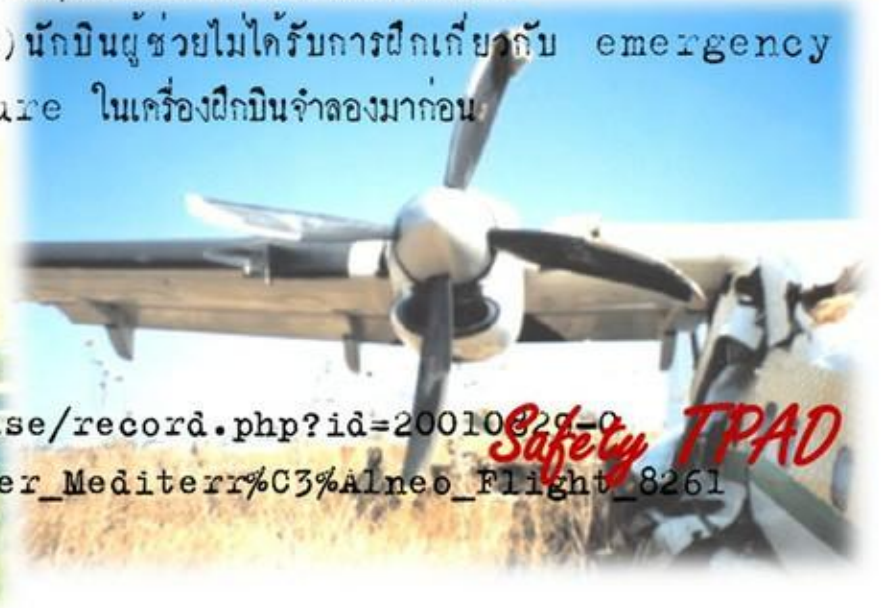
(1) สาเหตุหลักของการเกิดอุบัติเหตุในครั้งนี้ เนื่องมาจากการที่นักบินผู้ช่วยผิดพลาดในการปฏิบัติขั้นตอน emergency procedure เป็นเหตุให้นักบินผู้ช่วยดับเครื่องยนต์ทั้งสองเครื่อง

(2) ไม่ได้มีการติดตามการซ่อมบำรุงในอุปกรณ์ชิ้นส่วนในระบบ fire warning อย่างเหมาะสมเป็นเหตุให้มีความชื้นหรือฝุ่นอยู่ในวงจร จนเป็นเหตุให้มีไฟเตือนที่ผิดพลาดในห้องนักบิน

(3) นักบินผู้ช่วยไม่ได้รับการฝึกเกี่ยวกับ emergency procedure ในเครื่องฝึกบินจำลองมาก่อน

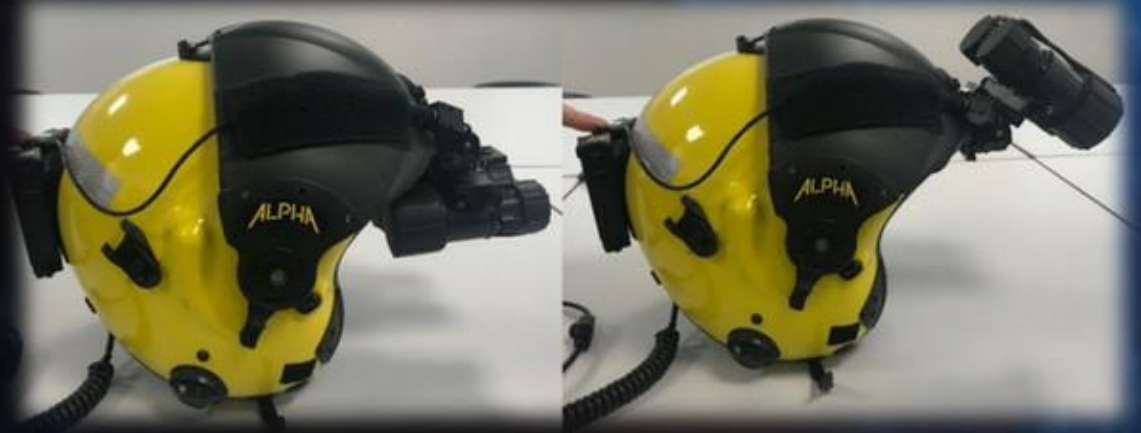
หมวกนักบิน โดยที่นักบินพยายามที่จะเข้าไปยังจุดที่นักปีนเขาอยู่หลายครั้ง โดยพยายามบินเข้าในหลายทิศทางแต่ไม่สามารถเข้าไปช่วยเหลือได้ เนื่องจากเมฆตกลงมาทำให้หลังจากที่พยายามในการที่จะบินเข้าไปแล้ว 3 ครั้งแต่ไม่สามารถทำได้ นักบินได้พูดคุยกันถึงทางเลือกที่จะบินเข้าไปได้ โดยพวกเขาตัดสินใจจะบินเข้าไปตามร่องเขาที่บินเข้าไปใน

ครั้งที่ 3 ซึ่งการเข้าทางนี้จะมีปัญหาอย่างหนึ่งคือพวกเขาจะต้องข้ามสันเขาที่ชันตรงสุดร่องเขา ซึ่งถ้าสภาพอากาศดีขึ้นพวกเขาจะสามารถเข้าไปได้ และไปถึงจุดที่นักปีนเขาอยู่โดยที่สามารถหันหัวเฮลิคอปเตอร์เข้าหาลมแล้ว Hovering ช่วยนักปีนเขาได้

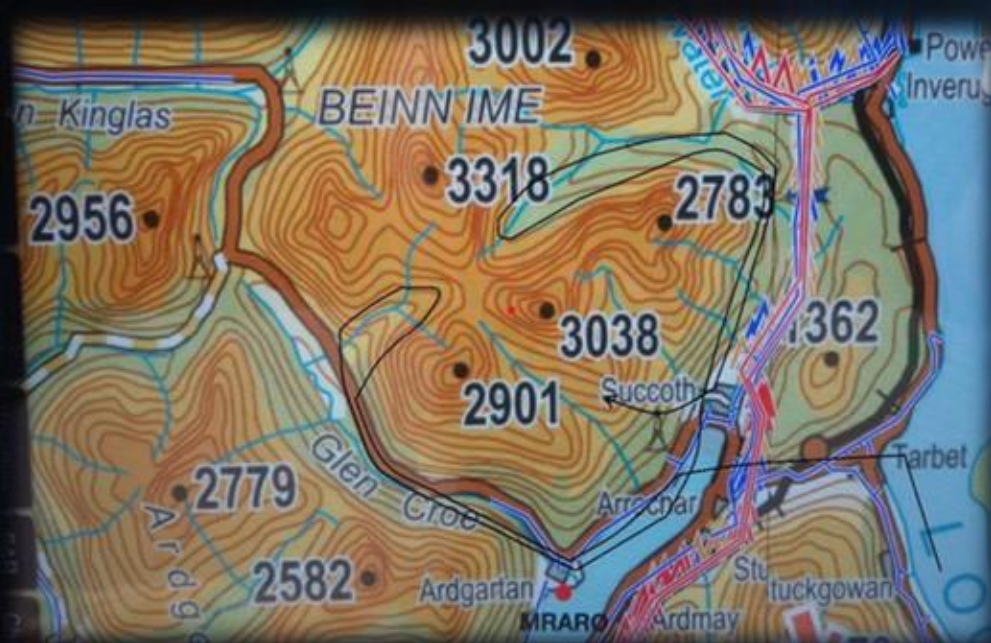
โดยที่นักบินนำเครื่องเคลื่อนที่เข้าหาสันเขาสูงที่มองไม่เห็นเข้าไปเรื่อยๆ PF ได้ถาม PM ถึงพื้นที่ทางด้านซ้ายว่าเคลียร์จากภูมิประเทศหรือไม่ เพื่อที่จะทำการเลี้ยวซ้ายกลับลำ เมื่อ PM ยืนยันว่าพื้นที่ด้านซ้ายเคลียร์ PF จึงได้ปลด HOV mode แล้วทำการเลี้ยวซ้ายและไต่ไปด้วย โดยในขณะที่เลี้ยวไปได้ครึ่งทาง PM ได้แจ้งว่าเขาไม่สามารถมองเห็น reference ภายนอกได้ PF ได้มองออกไปด้านนอกผ่านทาง PM และเขาก็ไม่สามารถมองเห็นได้เหมือนกัน จากคำให้การของเจ้าหน้าที่กู้ภัยที่อยู่ด้านหลัง เขาแจ้งว่าในขณะที่มองออกไปด้านนอกเห็นแต่เพียงสีขาวของเมฆที่สะท้อนแสงไฟจาก 8. เพียง

เท่านั้น ซึ่งการที่ PF มองออกไปข้างนอกทำให้เขาไขว้เขวในการรักษา Heading โดยเฉลี่ย Heading ที่จะออกจากร่องเขานั้น โดยเขาเชื่อว่าขณะนั้นเครื่องได้มุ่งหน้าเข้าหาภูเขาที่สูงกว่า PF จึงได้ทำการเลี้ยวขวา และ Pitch up ไปด้วย ทำให้ความเร็วลดลงอย่างรวดเร็ว ด้วยความกังวลเกี่ยวกับภูเขาสูง PF ได้ยก collective เพื่อที่จะไต่และและ
