## AVIATION SAFETY

อากาศยานที่ประสบอุบัติเหตุ : BELL 412 EP

เหตุเกิดเมื่อ : 22 ตุลาคม 2553

สถานที่ : Jamaica Bay ใกล้เคียง NYPD Heliport, USA

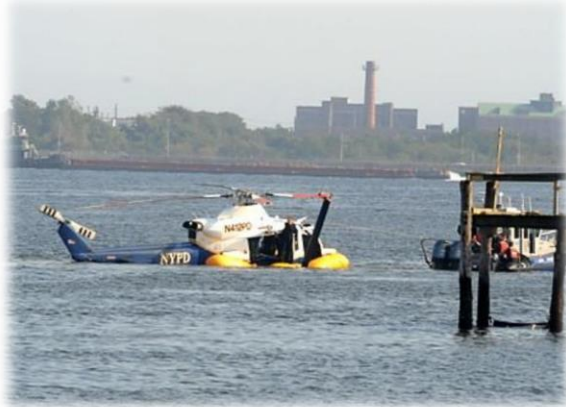
ตำรวจนิวยอร์ก ได้บินลาดตระเวนเป็นเวลาประมาณ 42 นาที หลังจากเสร็จสิ้นการบินลาดตระเวนได้นำเครื่องบินกลับมาที่ NYPD Heliport โดยขณะที่ทำการ Approach ความสูงประมาณ 300 ฟุต นักบินได้ยินเสียงดังมาจากเครื่องยนต์ ซึ่งทันใดนั้นเอง เฮลิคอปเตอร์ได้สูญเสียรอบของ Main Rotor นักบินจึงได้ตัดสินใจทำการ Autorotation ลงในแม่น้ำที่อยู่ด้านล่าง โดยก่อนที่เครื่องจะกระทบกับพื้นน้ำนักบินได้ทำการกาง Floatation โดยเครื่องได้รับความเสียหาย Main Rotor 1 ใบหัก หลุดจากที่ประกบกับส่วน Forward fuselage นักบินและเจ้าหน้าที่ได้รับความช่วยเหลือออกจากเฮลิคอปเตอร์ได้อย่างปลอดภัย

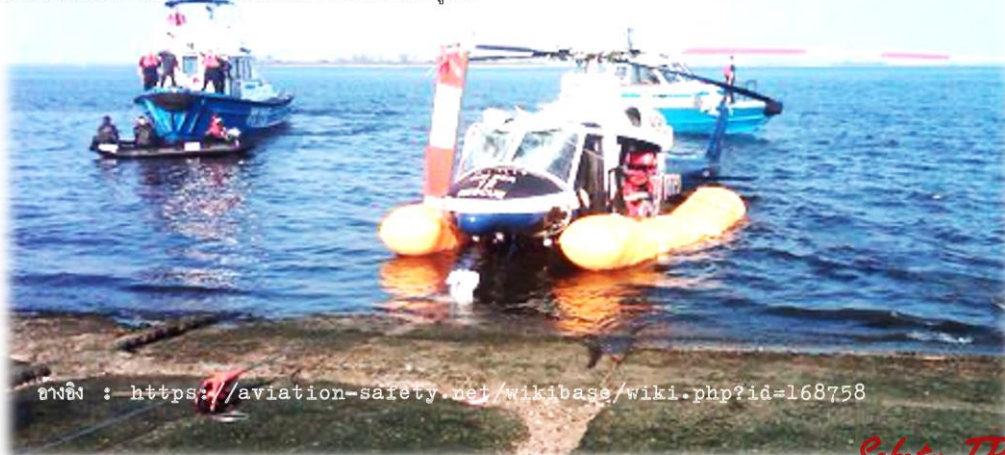
NTSB ได้สรุปผลการสอบสวนสาเหตุของอุบัติเหตุครั้งนี้ มีสาเหตุมาจาก รอยแตกของ Reduction gear box ในส่วน output drive gear ซึ่งส่งผลให้สูญเสียกำลังจากเครื่องยนต์ที่ส่งไปยัง Main Rotor ซึ่งทำให้สูญเสียรอบของ Main Rotor และทำให้นักบินต้องทำการ Autorotation

ซึ่งรอยแตกของ output drive gear เริ่มมีการ crack มาจาก helical tooth root ซึ่งรอยแตกนี้ส่วนใหญ่มีผลมาจากกระบวนการ hydrogen embrittlement (การแตกตัวของโลหะผสมที่เกิดการเปลี่ยนแปลงรูปร่างอย่างถาวรเมื่อมีการใช้งานในสภาวะที่มี hydrogen แทรกอยู่ในเนื้อของวัสดุ โดยความเสียหายนี้จะไม่เกิดขึ้น) ซึ่งในกรณีนี้เป็นความผิดพลาดในกระบวนการผลิตของบริษัทผู้ผลิต
