AVIATION SAFETY

อากาศยานที่ประสบอุบัติเหตุ : CASA CN-235-200

อากาศยานที่ประสบอุบัติเหตุ : AgustaWestland AW189

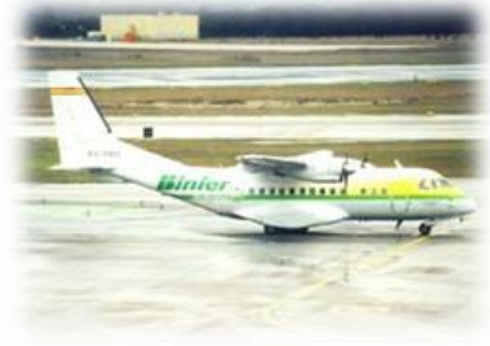
approach ที่สนามบิน Málaga มีไฟเตือนว่า

Engine Fire ที่เครื่องยนต์ซ้าย ซึ่งในข้อเท็จจริง

ไม่ได้มีไฟไหม้เครื่องยนต์ทางด้านซ้ายแต่อย่างใด แต่ไฟเตือน

ผิดพลาดเนื่องจากอาจจะมีความชื้นหรือฝุ่นในวงจรไฟฟ้า

activate the fire-handles ของเครื่องยนต์ทั้งสองข้าง เป็นเหตุให้เครื่องยนต์ทั้งสองข้างดับ ทำให้เครื่องบิน

สูญเสียความสูงและชนเข้ากับเสาไฟ approach light ต้นแรก ก่อนถึง runway threshold ประมาณ

500 เมตร และชนไปกับเสาไฟดังกล่าว 5 ต้น ก่อนที่จะไปชนและหยุดอยู่ที่แฉกกันทางด่วน ซึ่งเหตุการณ์นี้นักบินไม่ได้แจ้งลูกเรือ

(1) สาเหตุหลักของการเกิดอุบัติเหตุในครั้งนี้ เนื่องมาจากการที่นักบินผู้ช่วยผิดพลาดในการปฏิบัติขั้นตอน emergency procedure เป็นเหตุให้นักบินผู้ช่วยดับเครื่องยนต์ทั้งสองเครื่อง

(2) ไม่ได้มีการติดตามการซ่อมบำรุงในอุปกรณ์ชิ้นส่วนในระบบ fire warning อย่างเหมาะสมเป็นเหตุให้มีความชื้นหรือฝุ่นอยู่ในวงจร จนเป็นเหตุให้มีไฟเตือนที่ผิดพลาดในห้องนักบิน

(3) นักบินผู้ช่วยไม่ได้รับการฝึกเกี่ยวกับ emergency procedure ในเครื่องฝึกบินจำลองมาก่อน
